## SO268/1 2. Wochenbericht

25.02.-04.03.2019

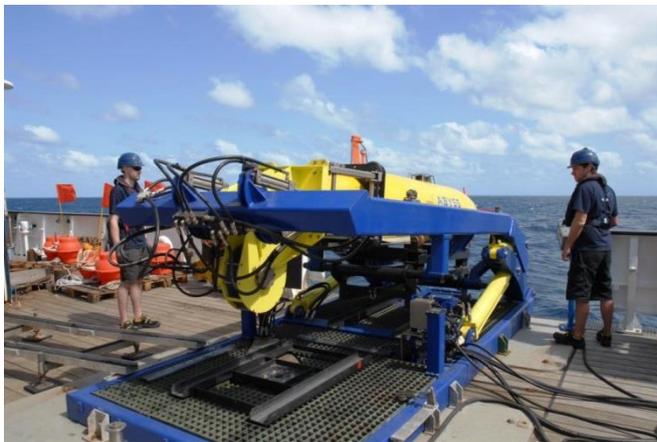
Launch and Recovery System (LARS) zum Aussetzen des AUV ABYSS über die Steuerbordseite der SONNE.

Am Morgen des 28.02. wurde dann das AUV mit seinem Launch and Recovery System (LARS) zu Wasser gelassen, um einen Ausschnitt von 12 km<sup>2</sup> hochauflösend zu vermessen. Im Anschluss erfolgte eine Premiere mit dem Ersteininsatz des 20-fach Multicorers des Senckenberg Institutes, der mit dem bordeigenen Videosystem ausgestattet, die Sedimente beprobte. Mit 3 aufeinander

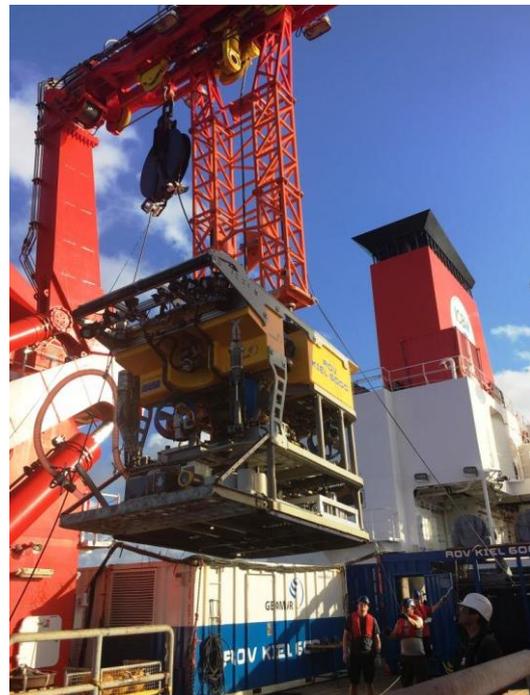
Rechts: LARS zum Aussetzen von ROV Kiel 6000 über den achterlichen A-Rahmen.

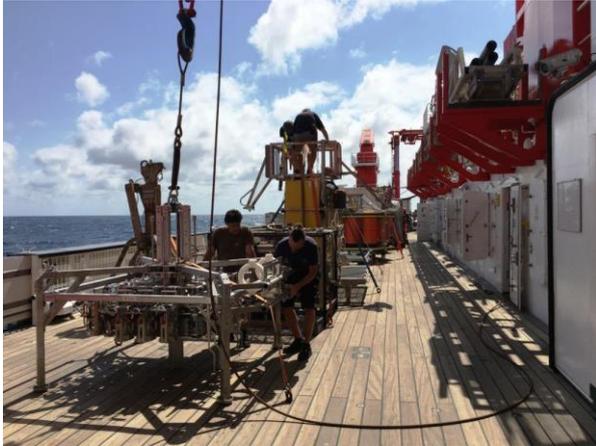
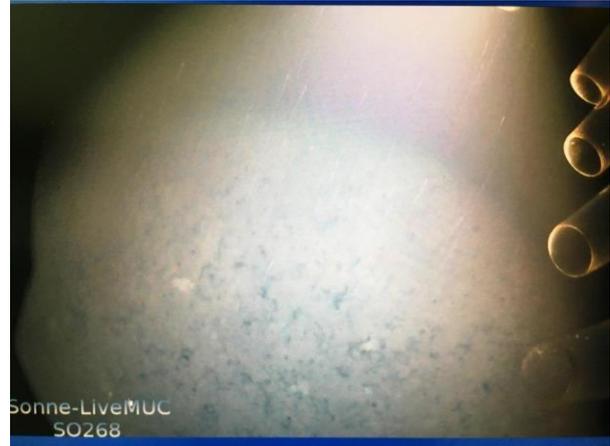
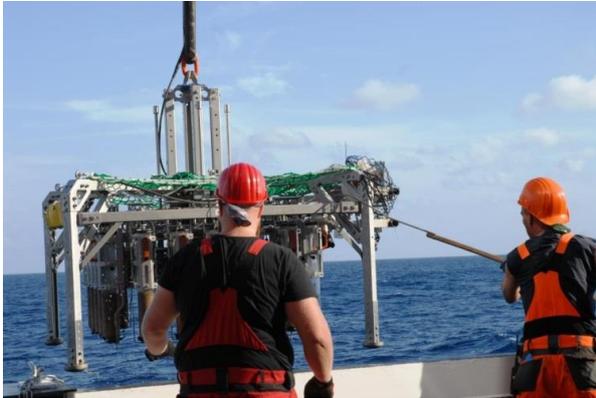
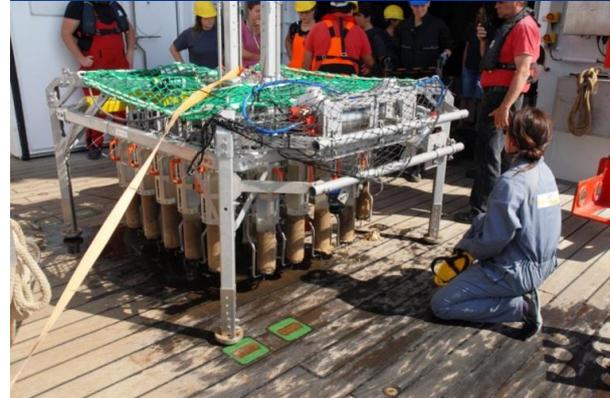
Aufbau der Geräte (Fahrstuhl-Lander mit Launcher, Großkastengreifer und Multicorer) an Deck sowie erster video-geführter Einsatz des neuen Multicorers.

folgenden erfolgreichen Einsätzen konnte damit die gesamte Gruppe der Biologen, Mikrobiologen und Geochemiker gleichzeitig mit erstem Probenmaterial aus 4080 m Wassertiefe versorgt werden.

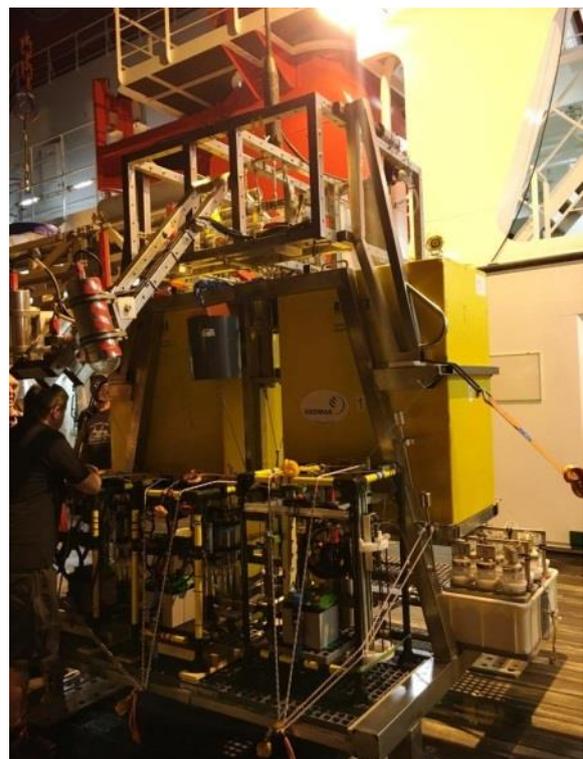
Rechts: Fahrstuhl-Lander mit Launcher.

Im Anschluss wurden die beiden Fahrstuhl-Lander mit verschiedenen Mess- und Experimentiermodulen bestückt und videogeführt im direkten Umfeld des 1. geplanten ROV-Tauchganges abgesetzt.
